MOŻLIWOŚĆ RADIOLOKACYJNEGO WYKRYCIA JACHTÓW MORSKICH

Andrzej Szklarski

Katedra Nawigacji, Akademia Morska w Gdyni
ul. Jana Pawła II 3, 81-345 Gdynia, Poland

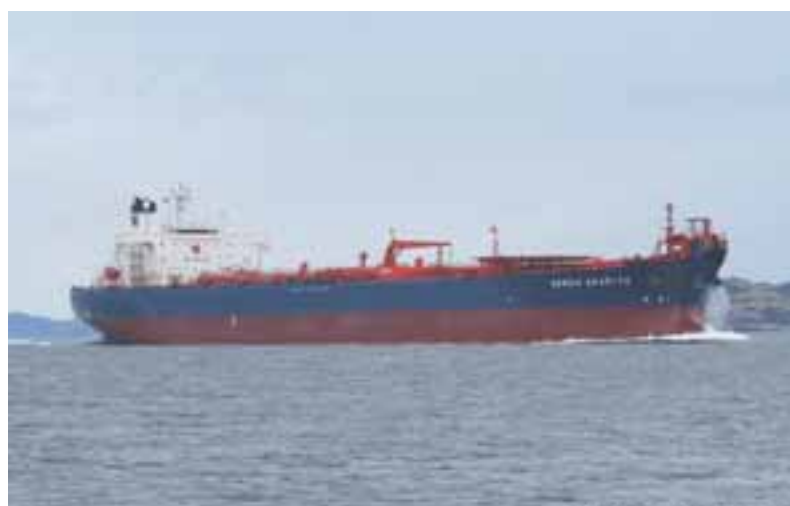
Rys. 8. m/t Nordic Akarita

Obserwacje radarowe prowadzono w czasie wachty nawigacyjnej w dniach od 5 maja 2004 do 1 września 2004 na Morzu Północnym, Kanale Angielskim oraz Zatoce Biskajskiej. Statek m/t Nordic Akarita jest dużym zbiornikowcem o nośności ponad 107 tys. MT i następujących parametrach:

- długość 246.7 m
- szerokość 42.0 m
- wysokość 47.0 m

- zanurzenie letnie 15.2 m
- wolna burta 6.3 m
- prędkość eksploatacyjna 13.5 knt

Na mostku znajdują się dwa radary – ARPA firmy Raytheon

- Pathfinder ST Mk II pasma X
- Pathfinder ST Mk II pasma S

Wysokość umieszczenia anten to ok.: 33 – 40 m od lustra wody zależnie od stanu załadowania.
